# **Erfahrungen beim Freilegen einer 20 Jahre alten Kombinationsdichtung auf der Oberfläche der Sonderabfalldeponie Billigheim**

Dr.-Ing. Bertram Schulze

Prof. Dr.-Ing. Walter Lächler

Dr. Fred Dietzel

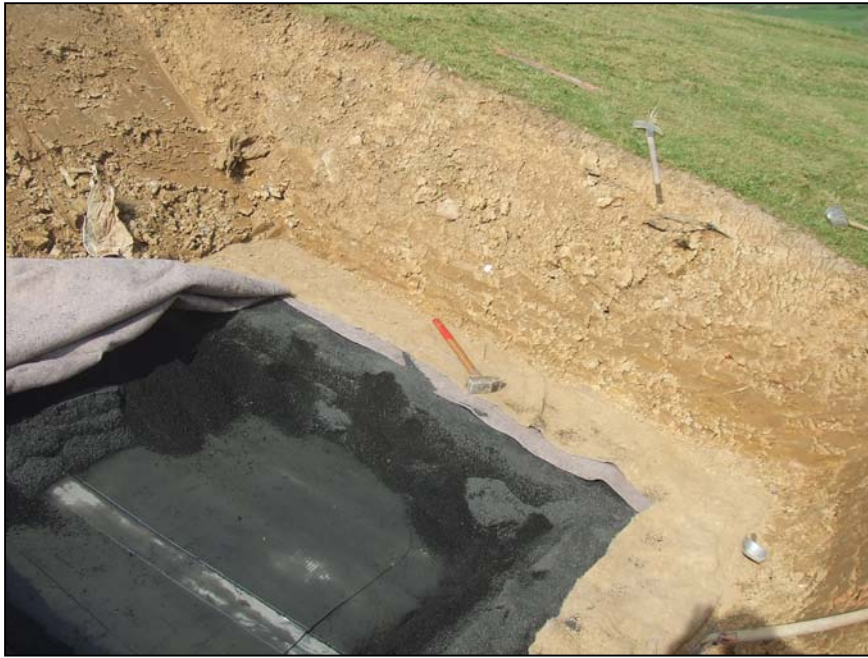
Dabei wurden die einzelnen mineralischen Lagen, Rekultivierungsschicht und Entwässerungsschicht, jeweils bis zu ihrer Unterkante vorsichtig, teilweise händisch, freigelegt, in ihrer Schichtdicke aufgenommen, geotechnisch begutachtet und beprobt. Nach Abschluss der Begutachtung der einzelnen Schichten erfolgte der weitere Aushub.

**Abb. 8:** Baggerschurf in der bestehenden Oberflächenabdichtung im Deponieabschnitt DA 1

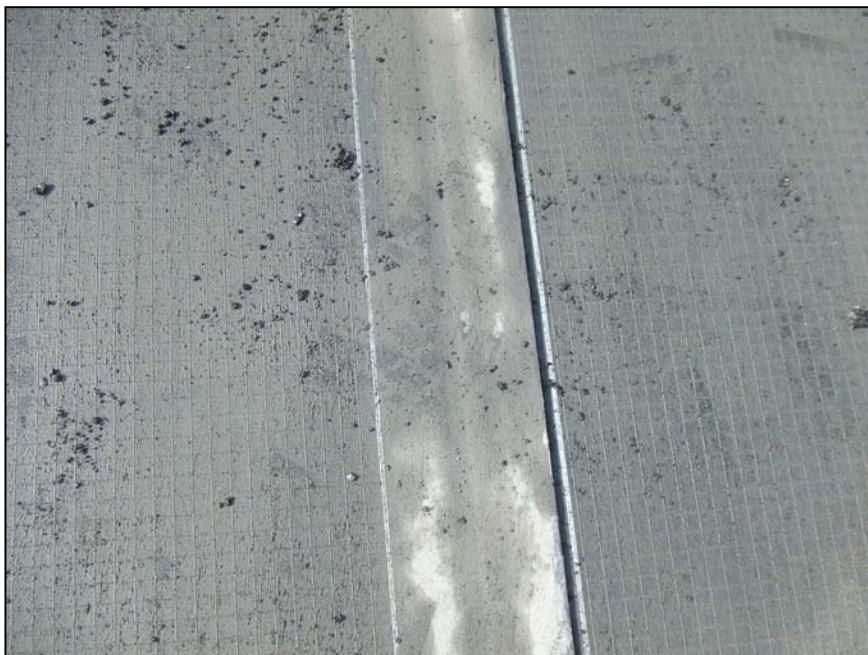
**Abb. 9:** Freigelegte KDB

Unter der Entwässerungsschicht war in allen drei Schürfen eine schwarze Kunststoffdichtungsbahn von 2,5 mm Stärke und einer beidseitig nur schwach ausgeprägten KARO-förmigen Profilierung vorhanden. Die Kunststoffdichtungsbahn war dem Augenschein nach an allen drei Stellen, auch an den freigelegten Schweißnähten intakt und wies keinerlei Beeinträchtigungen oder auch nur Eindrücke durch die unter- bzw. überlagernden Böden auf. Alterungserscheinungen waren visuell nicht zu erkennen.

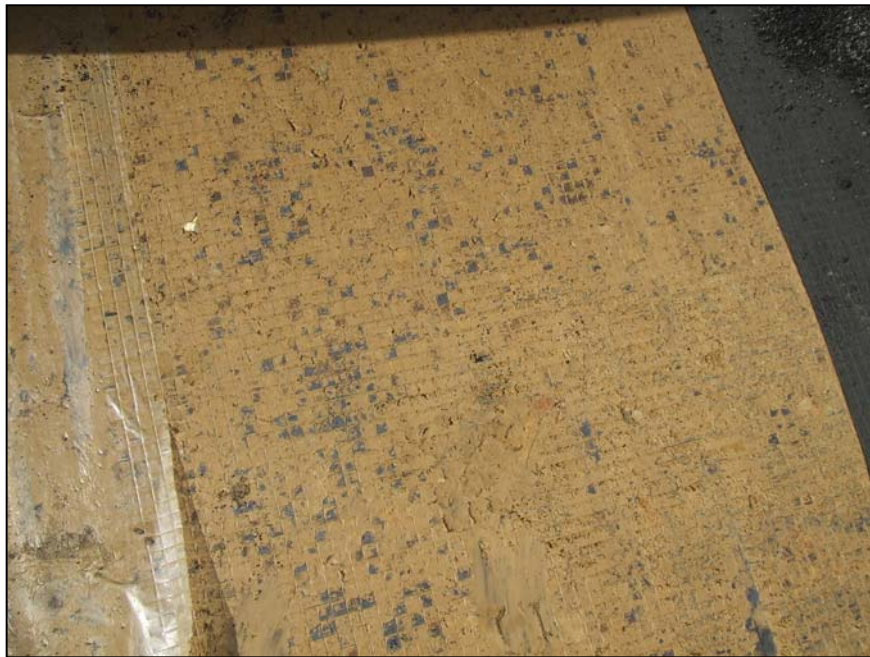
**Abb. 10:** Oberfläche der mineralischen Dichtung

In allen drei Schürfen wurde hier ein hellbrauner, stark schluffiger, fein- und mittelsandiger Ton mit leicht feuchter Oberfläche festgestellt. In den obersten 1 cm bis 2 cm der freigelegten Oberfläche waren Verformungen (Fingereindrücke) möglich. Die Gitterstruktur der auch auf der Unterseite profilierten Kunststoffdichtungsbahn war auf der Oberfläche der minerali-

schen Dichtung klar und überall zu erkennen (Pressverbund). Die Oberfläche der mineralischen Dichtung war überall geschlossen. Risse, die auf Austrocknung zurückzuführen wären, waren nicht festzustellen. Zur Tiefe hin waren augenscheinlich und durch manuelle Versuche keine wesentlichen Änderungen im Wassergehalt und in der Konsistenz festzustellen. Material, das aus der Dichtung entnommen wurde, war über die gesamte Schichtstärke knetbar/plastisch verformbar.

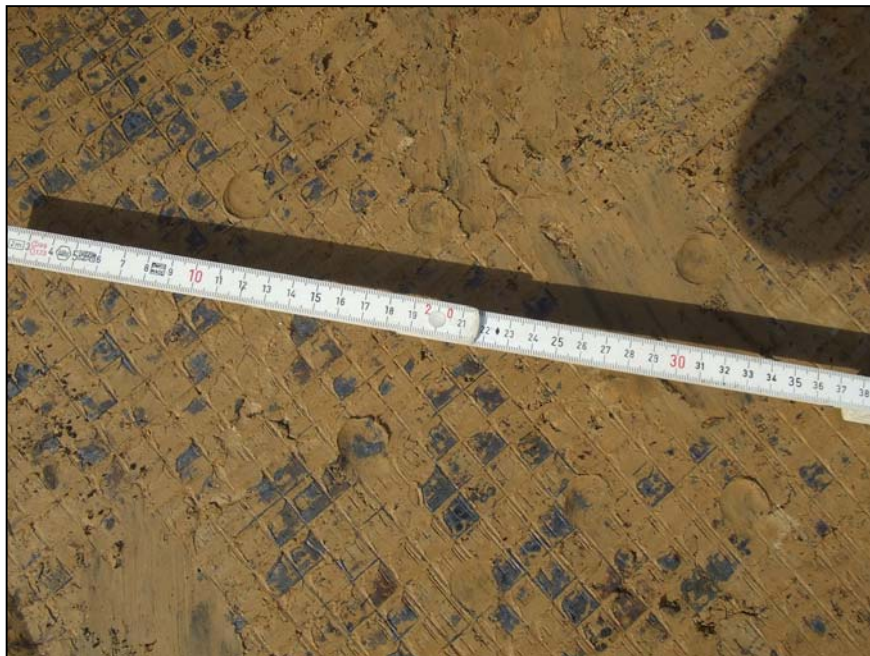
**Abb. 11:** Oberfläche der mineralischen Dichtung (Detail)

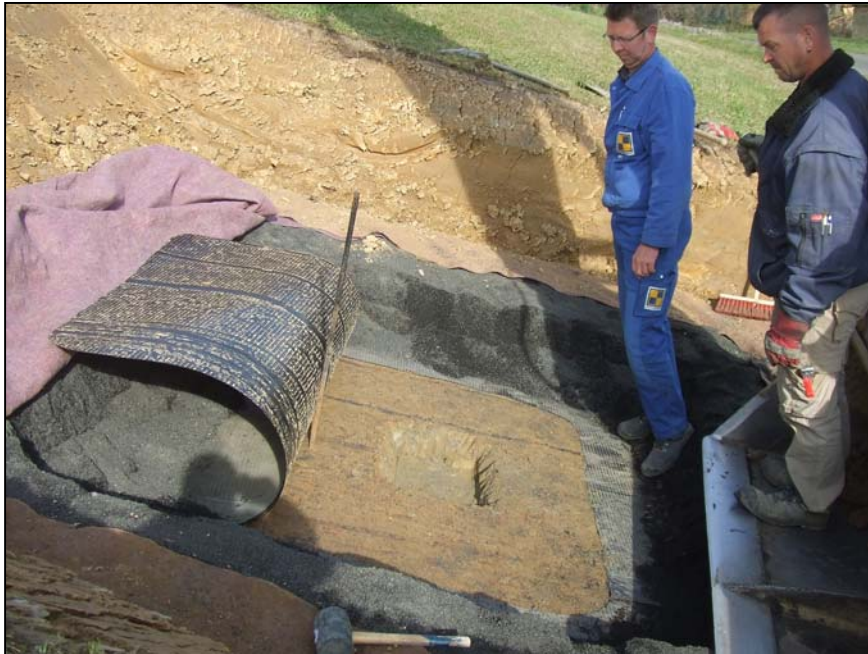
**Abb. 12:** Vorbereitung der Entnahme der Sonderprobe

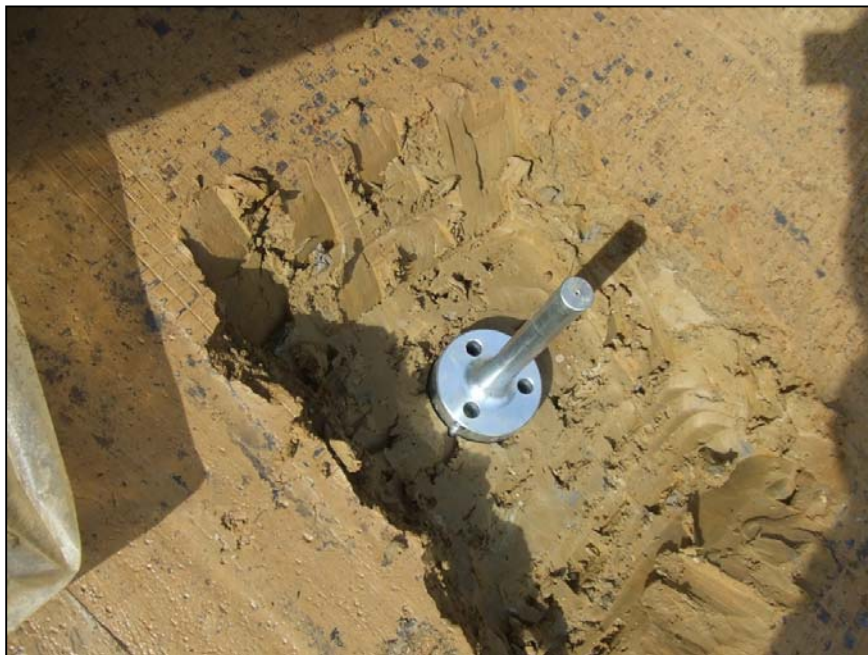
**Abb. 13:** Entnahme einer Sonderprobe

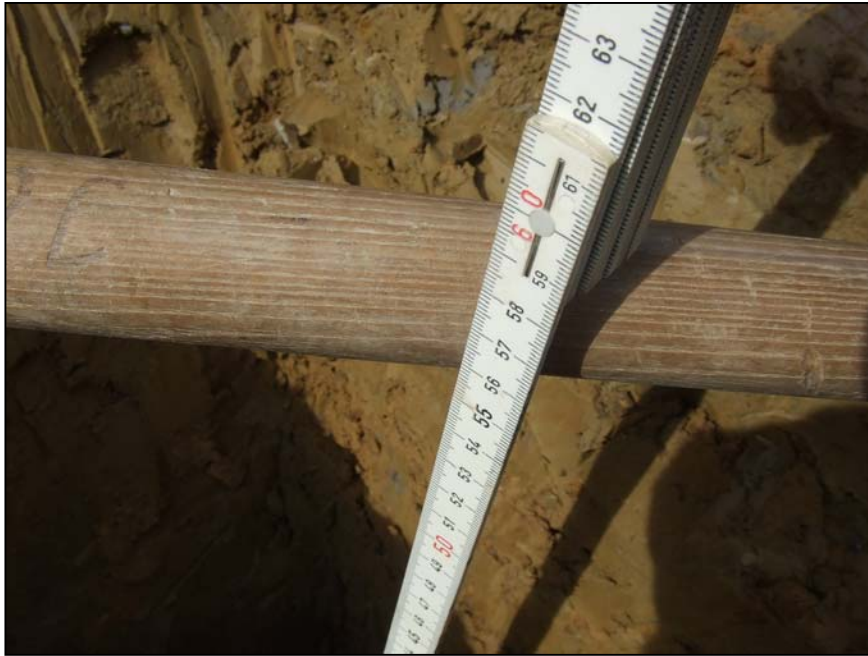
**Abb. 14:** Schichtdickenbestimmung in der mineralischen Dichtung

Die **Mächtigkeit** der mineralischen Dichtung wurde im Schurf SCH 1 mit 68 cm, im Schurf SCH 2 mit 56 cm und im Schurf SCH 3 mit 50 cm gemessen.

Unmittelbar danach wurde das Probenloch durch lagenweises Einbringen des seitlich gelagerten Tonmaterials und Verdichten mit einem schweren Hammer wieder fachgerecht verschlossen. Die durch den Ausstechzylinder und die sonstige Beprobung fehlende geringe Materialmenge wurde durch Fremdmaterial (Tondichtung für den Deponieabschnitt DA 2) ausgeglichen. Die KDB (etwa 1 m x 1 m) wurde wieder zurückgeklappt und der gesamte Schurf mittels einer etwa 5 m x 5 m großen auf einem Holzgestell aufgebrachten 1,5 mm starken Kunststoffdichtungsbahn gesichert. Am 03.05.10 wurde auf die Probenahmestelle ein etwa 1,5 m x 1,5 m großer "Flicken" KDB verlegt und vom Verleger der KDB für den Deponieabschnitt DA 2 fachgerecht verschweißt. Vor dem weiteren Überschütten wurde die Schweißnaht von der Fremdüberwachung Kunststoff auf Dichtigkeit geprüft. Danach wurden die seitlich gelagerten weiteren Schichten lagenweise wieder eingebaut.

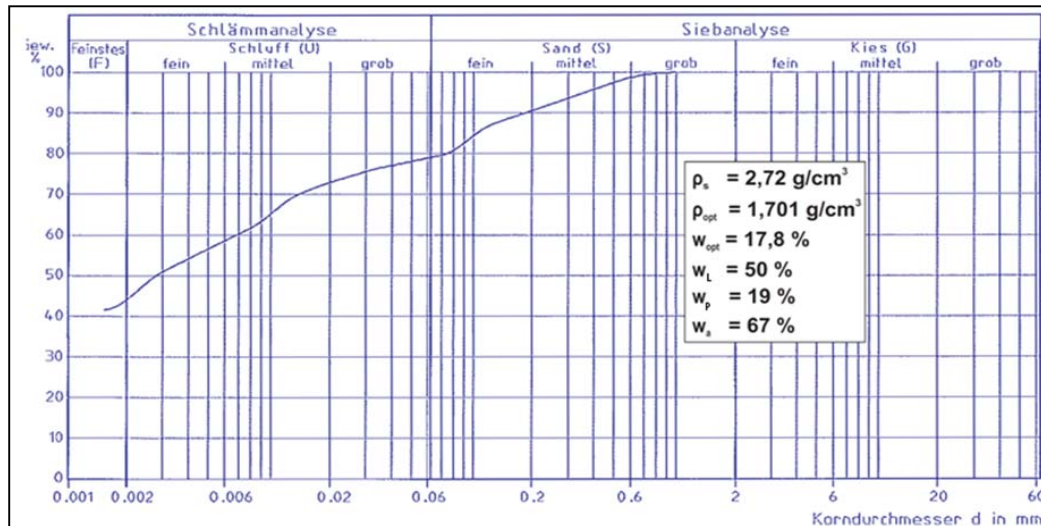
Die **Korngrößenverteilung** weist einen Tonanteil von 44,6 %, einen Schluffgehalt von 34,4 % und einen Sandgehalt von 21,0 % auf (Abb. 15).

Die Konsistenz der mineralischen Dichtung war bei der Vor-Ort-Ansprache steif bis halbfest. Ein an einer Probe durchgeführter Laborversuch ergab einen **Wassergehalt an der Fließgrenze**  $w_L$  von 50 % und an der **Ausrollgrenze**  $w_P$  von 19 %. Damit ist das Material der mineralischen Dichtung ein mittel plastischer Ton (TM nach DIN 18 196).

**Abb. 15:** Bodenmechanische Charakterisierung des Materials für die mineralische Dichtung

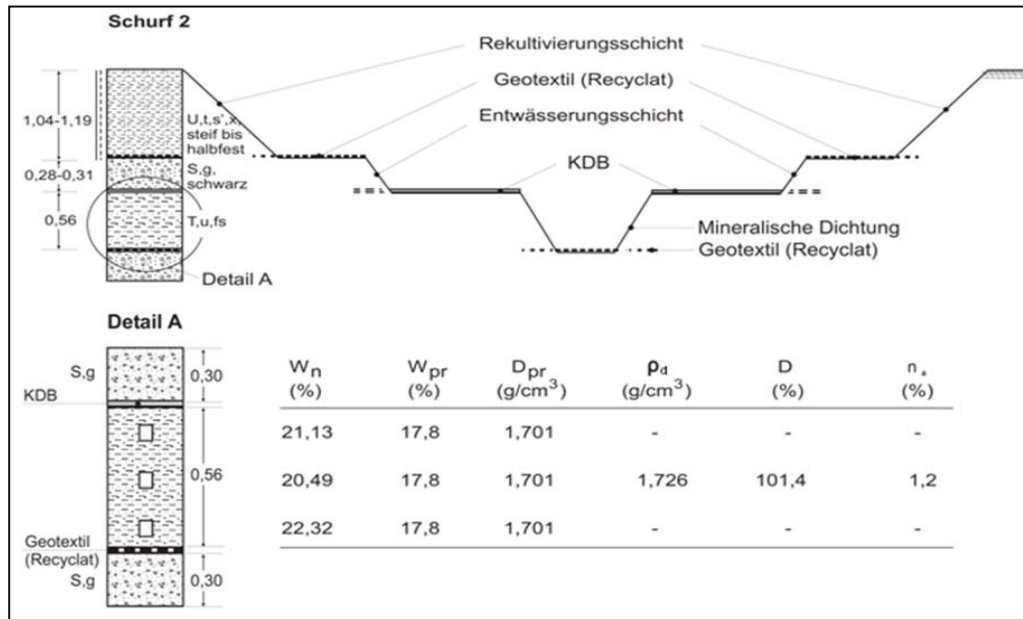
Mittels dreier Sonderproben (Ausstechzylinder) jeweils aus dem oberen bis mittleren Bereich der mineralischen Dichtung wurden **Feuchtdichten** von  $\rho_f = 2,06 \text{ g/cm}^3$ ,  $2,08 \text{ g/cm}^3$  und  $2,11 \text{ g/cm}^3$  und bei zugehörigen Wassergehalten von  $w_n = 20,5 \%$ ,  $20,5 \%$  und  $20,0 \%$  **Trockendichten** von  $\rho_d = 1,71 \text{ g/cm}^3$ ,  $1,73 \text{ g/cm}^3$  und  $1,76 \text{ g/cm}^3$  festgestellt. Daraus lassen sich **Luftporengehalte** von  $n_a = 2,1 \%$ ,  $1,2 \%$  und  $0,2 \%$  und zusammen mit den Ergebnissen eines **Proctorversuches** mit Werten von  $\rho_{Pr} = 1,701 \text{ g/cm}^3$  bei einem optimalen Wassergehalt von  $w_{opt} = 17,8 \%$  Verdichtungsgrade von  $100,4 \%$ ,  $101,4 \%$  und  $103,4 \%$  der einfachen Proctordichte ermitteln (Abb. 16).

**Abb. 16:** Dichtebestimmung in der mineralischen Dichtung (exemplarisch: Schurf SCH 2)

- Zu f.) Der Verdichtungsgrad, der an insgesamt 3 Proben bestimmt wurde, liegt zwischen 100,4 % und 103,4 % der einfachen Proctordichte. Die Forderung nach einem Einbau mit mindestens 95 % der einfachen Proctordichte ist damit bei Weitem erfüllt.
