- I. Anforderungen an PE-Rohre für den Deponiebau
- II. Schadensfälle an Dränrohren in Deponien
- III. Versuchsmaterialien
- IV. Untersuchungsprogramm
  - i. Full-Notch-Creep-Test (FNCT)
  - ii. Strain Hardening Test
  - iii. Hochdruck-Autoklavenversuche
- V. Zusammenfassung und Ausblick

## Dränrohre in Deponien

## Nachweis einer Nutzungsdauer von mind. 100 Jahren

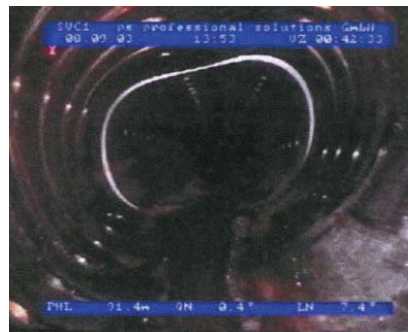
## Verformungen von PE-Leitungen in Deponien

extreme **Verformungen** aber keine Risse

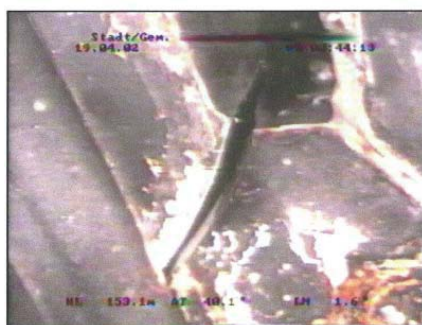
Dränschlitz

## Risse in PE-Leitungen mit Schlitzten und Löchern

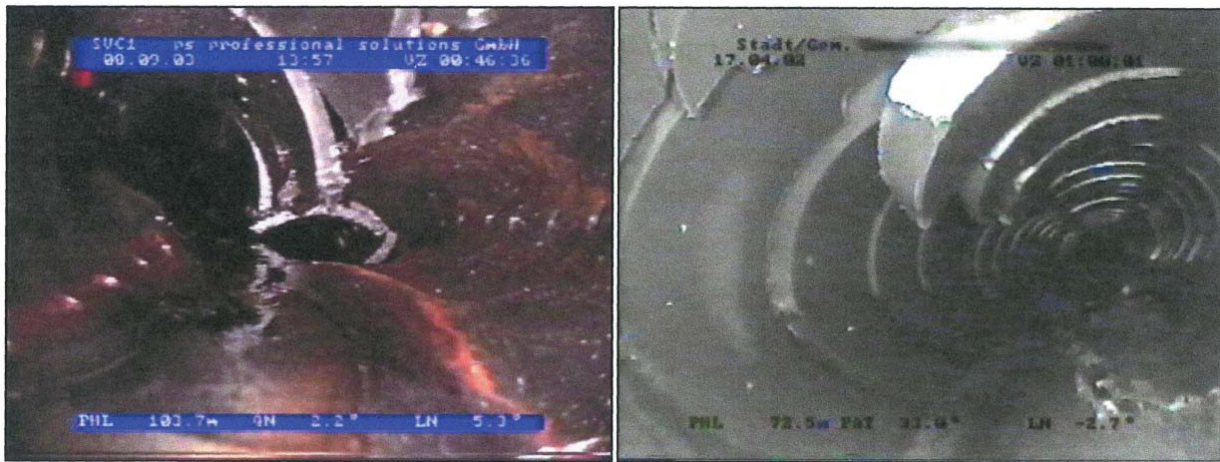
## Scherbenbildung in PE-Leitungen

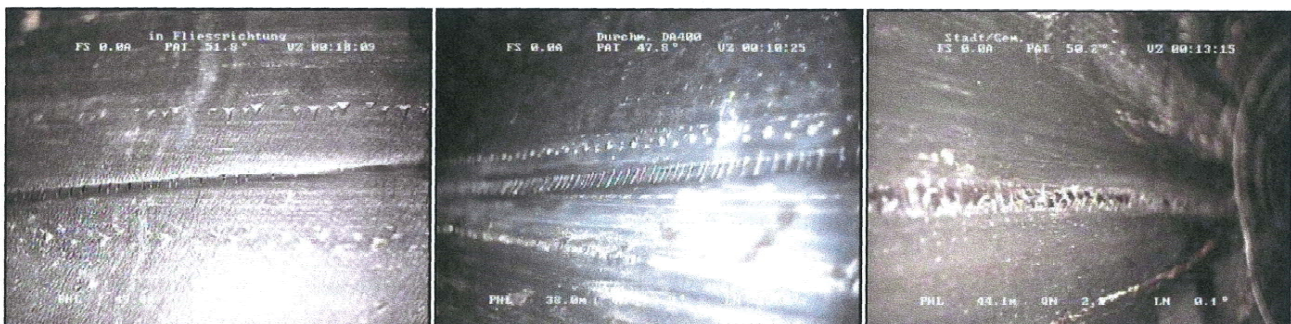
## Rissbildung in PE-Rohren ohne Lochung bzw. Schlitzung

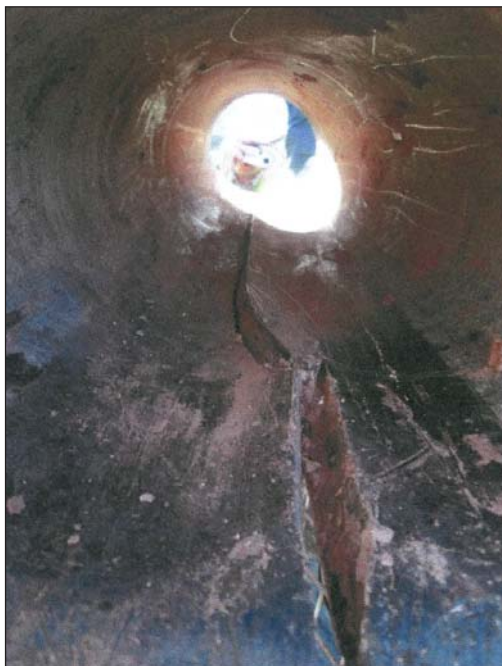
# Offener Riss in der Sohle eines PE-Rohrs

Laut Edenberger (2010) sind in Deutschland **15 Deponien mit Rissbildung** in PE-Leitungen bekannt.

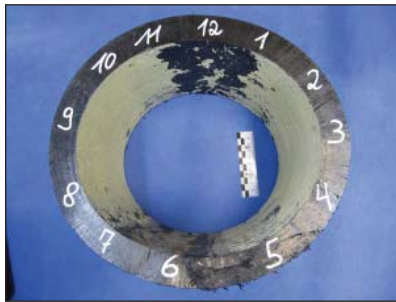
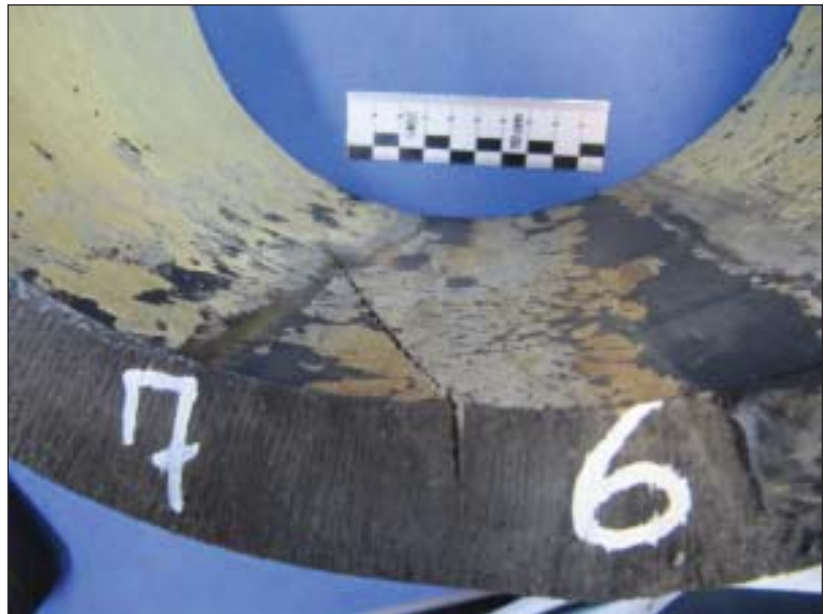
## Vollwandrohr (Material A)

$d_A = 280 \text{ mm}$ , ca. 20 Jahre alt, **Riss in Sohle**

Material	Geometrie	Außen-durchmesser	Wanddicke	Alter	Anmerkung
<b>A</b>	Vollwandrohr	280 mm	28 mm	ca. 20 Jahre	Riss in Sohle, ca. 5 % verformt, Dauertemperatur 50 - 60 °C
<b>B</b>	Dränrohr geschlitzt	250 mm	25 mm	20 - 25 Jahre	stark verformt durch ca. 20 m Müllhöhe
<b>C<sub>1</sub></b>	T-Rohrstück	90 mm	12 mm	ca. 15 Jahre	unbeschädigt
<b>C<sub>2</sub></b>	angeschweißtes Rohrstück		9 mm		
<b>D</b>	Vollwandrohr	110 mm	10 mm	neu	PE 80
<b>E</b>	Vollwandrohr	110 mm	10 mm	neu	PE 100

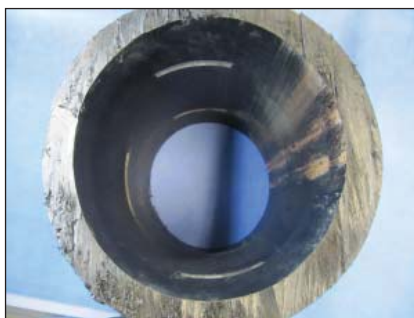
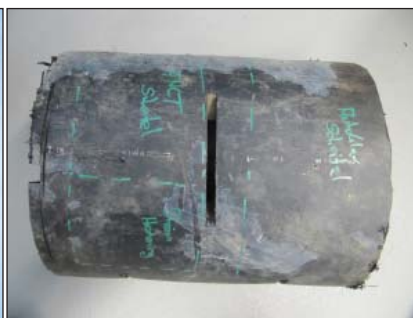
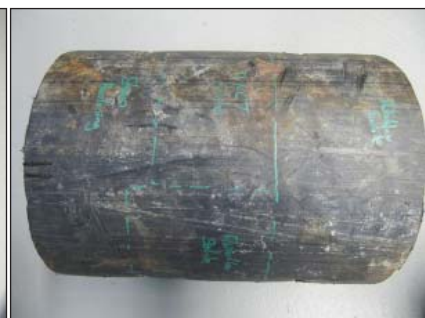
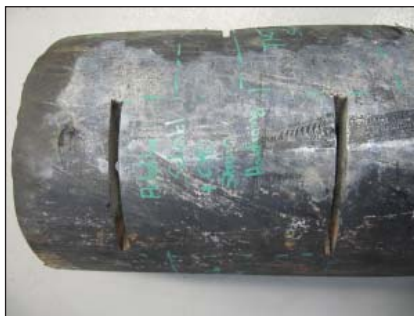
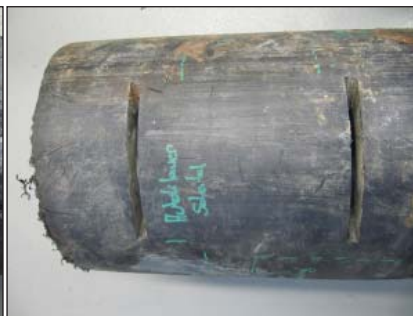
## Dränrohr, geschlitzt (Material B)

$d_A = 250 \text{ mm}$ , 20-25 Jahre alt

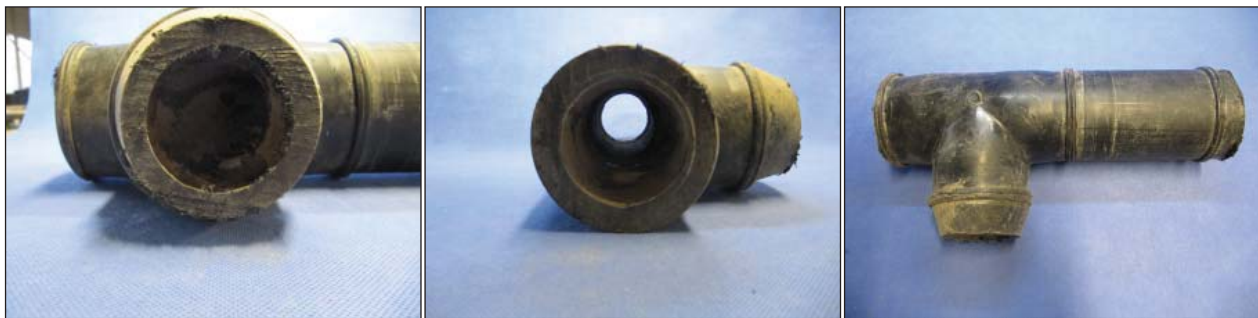
## Vollwandrohr mit T-Stück (Material C)

$d_A = 90 \text{ mm}$ ,  
ca. 15 Jahre alt

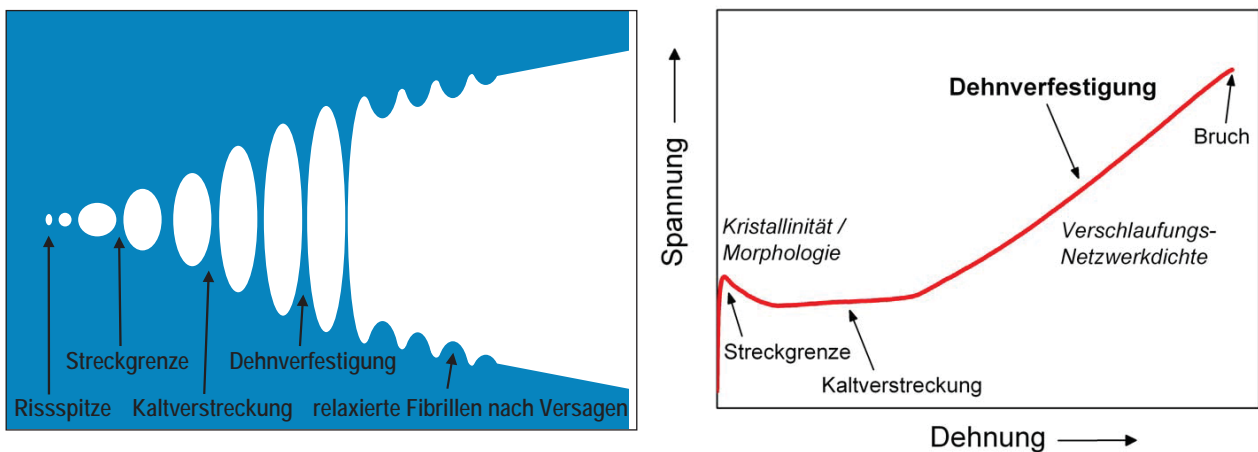
# Strain Hardening Methode

**Analogie** der **mikroskopischen Verstreckung der Fibrillen im Riss** und der **Verstreckung des Probekörpers im Zugversuch**

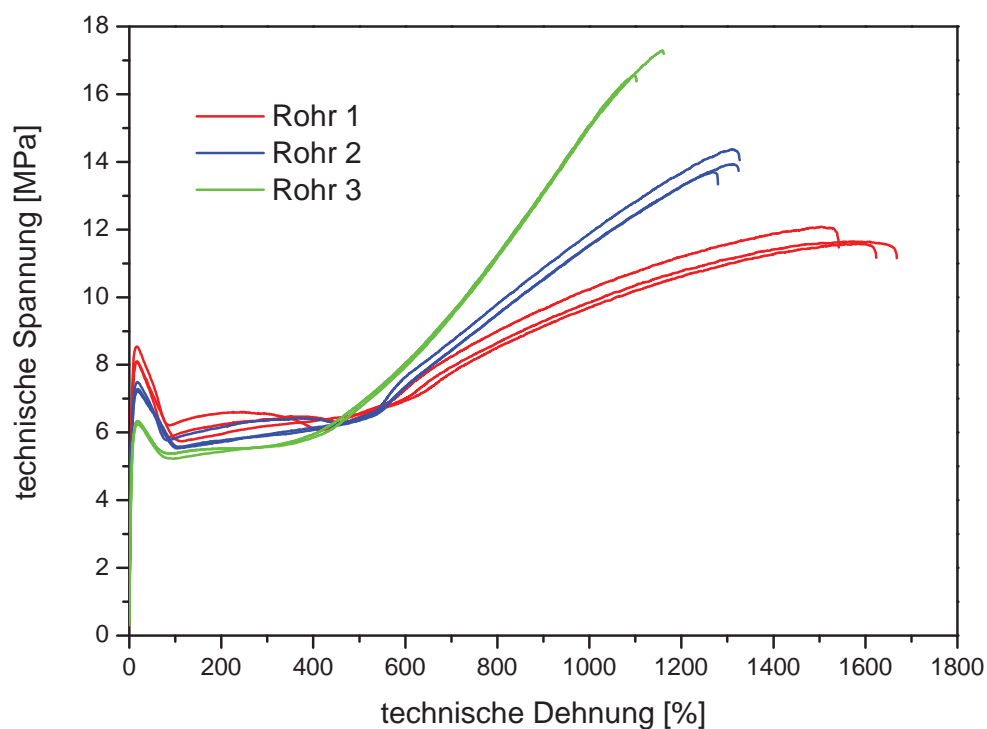
## Verstreckverhalten bei 80°C

$$\sigma_T = \frac{F(t)}{A_0} \cdot \lambda(t)$$

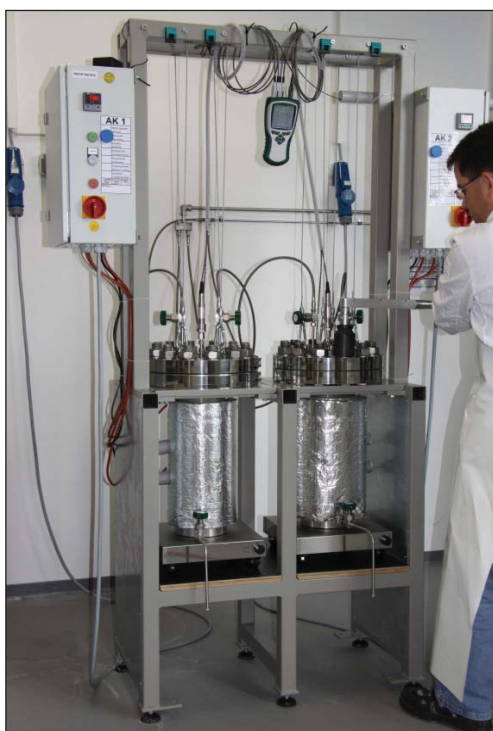
- Prüfung in einer wässrigen Lösung mit basischem Milieu (pH = 10)
- bei erhöhter Temperatur (typisch für PE: 60 °C bis 90 °C) hier: **80°C**
- und erhöhtem Sauerstoffdrucks (typisch: 10 bar bis 50 bar) hier: **50 bar**

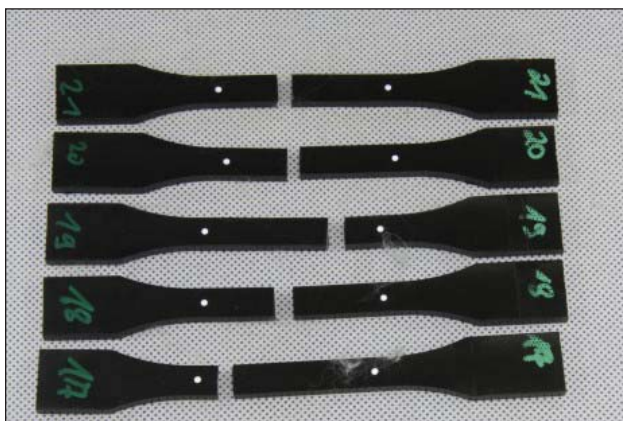
Gealterte Zugstäbe mit sprödem Versagen

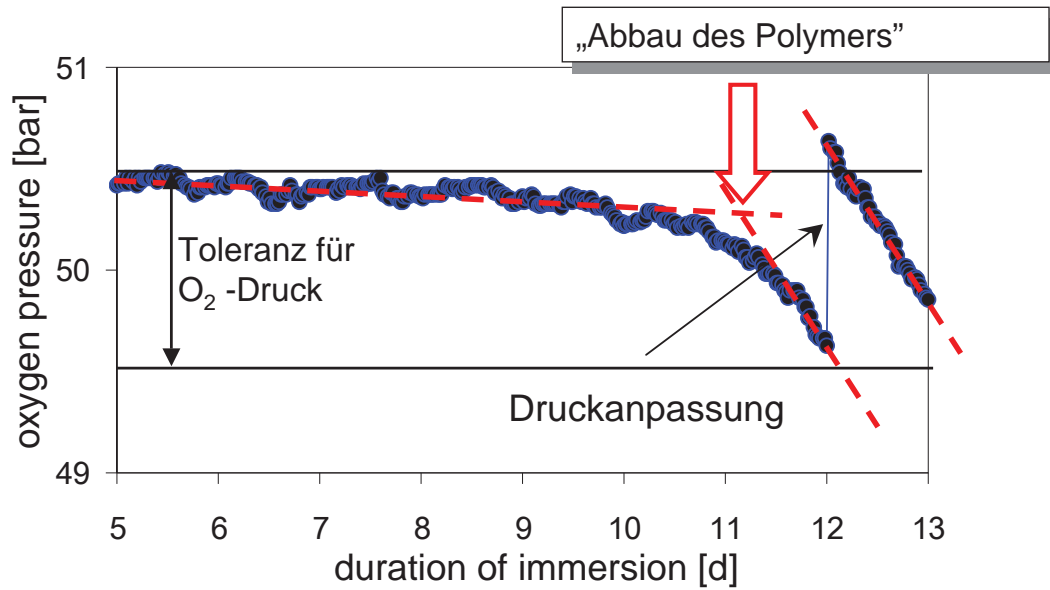
# Abfall des Sauerstoffdrucks

→ Der Abfall des Sauerstoffdrucks zeigt, dass die Stabilisierung (z. B. Phenol) verbraucht ist und die Oxidation des Polymers beginnt.

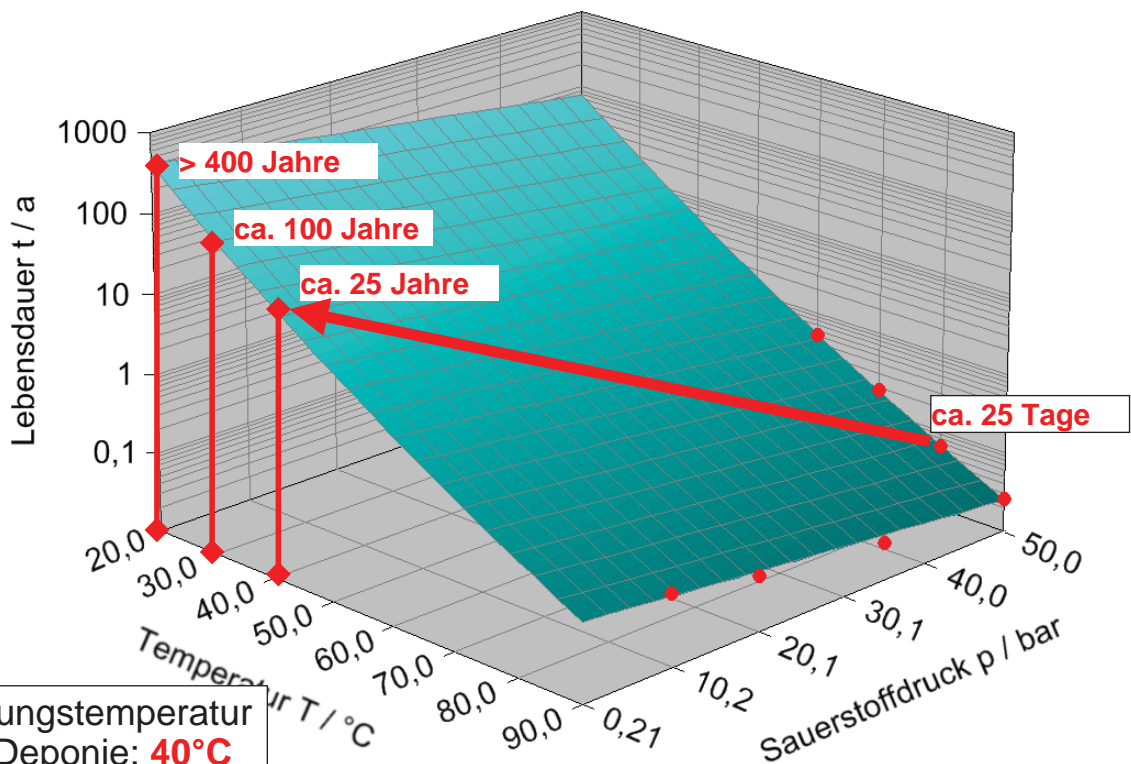
# Lebensdauerabschätzung für PE-Rohr: Variation von Prüftemperatur und von Sauerstoffdruck
