I Sanierung von Rotschlammdeponien

Dipl.-Ing. Detlef B. Asmus, Essen

Sanierung von Rotschlammdeponien

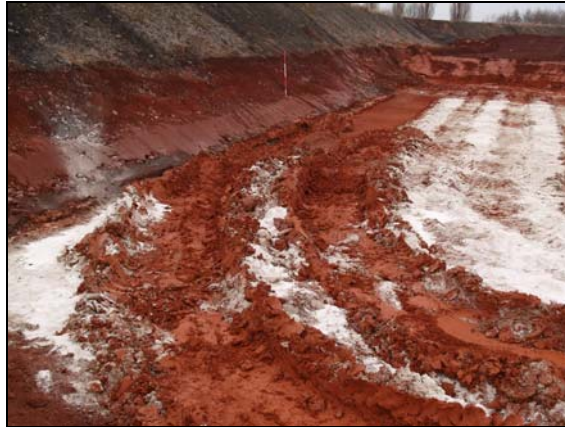
Foto 1

Abgelagerter Rotschlamm ist begrenzt gutwillig – genau so lange wie man ihn in Ruhe lässt. Bewegt man ihn, wird er flüssig, da er tixotrope Eigenschaften besitzt. Damit ist das Dilemma vorhanden – man kann ihn nämlich nicht mit Baugeräten befahren geschweige denn in situ bearbeiten. Durch die Dynamik der Baugeräte werden die Materialien automatisch nicht mehr tragfähig, so dass Baugeräte unabdingbar im Rotschlamm versinken (Foto 1).

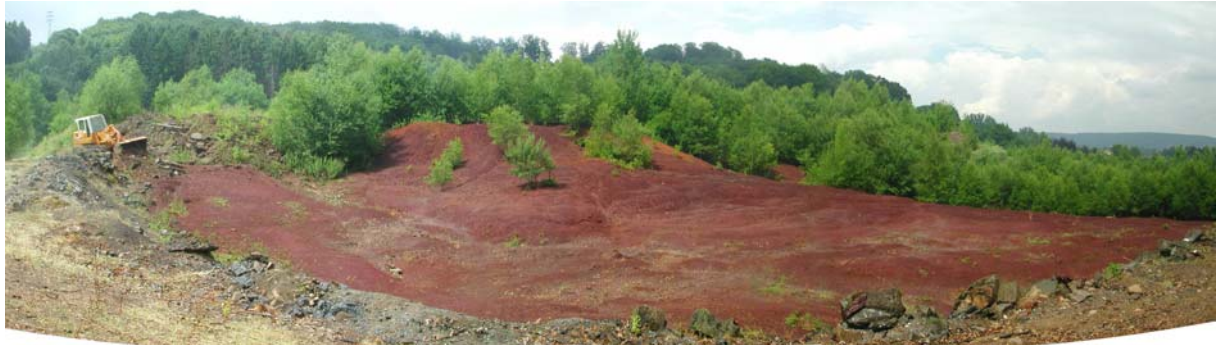
Foto 2

Eine hier beschriebene Deponie liegt im Norden der Stadt Luxemburg (Foto 2), an einem von SW nach NO leicht geneigten Hang. Sie ist durch einen Betriebsweg in die Abschnitte I (nordwestlicher Teil) und II (südöstlicher Teil) unterteilt.

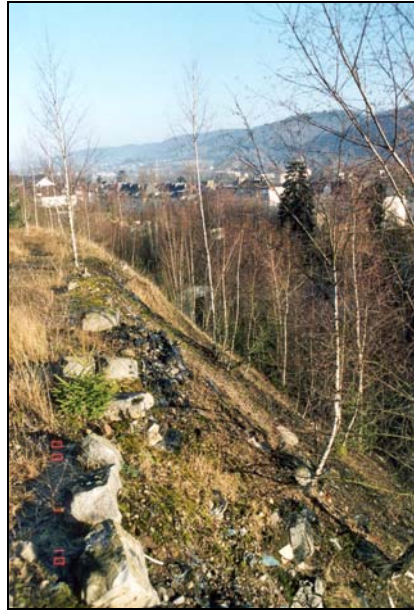
Foto 3

Ähnliche Anforderungen wurden im Bereich der Wälle umgesetzt. Hier wurden sowohl Schürfe als auch Bohrungen durchgeführt, um ebenfalls eine entsprechende Parameterliste zu erhalten (Foto 3). Als Ergebnis der Untersuchungen ergab sich dann, dass die Situation – bezogen auf die Oberflächenabdichtung – zwar tragfähig war, die Situation bodenmechanisch im Bereich der Dämme und Hanglage der Deponie als nicht ausreichend standsicher angesehen werden konnte (zu steil). Dies erforderte eine grundsätzliche Überarbeitung und Neuregelung der Deponierekultivierungsmaßnahme.

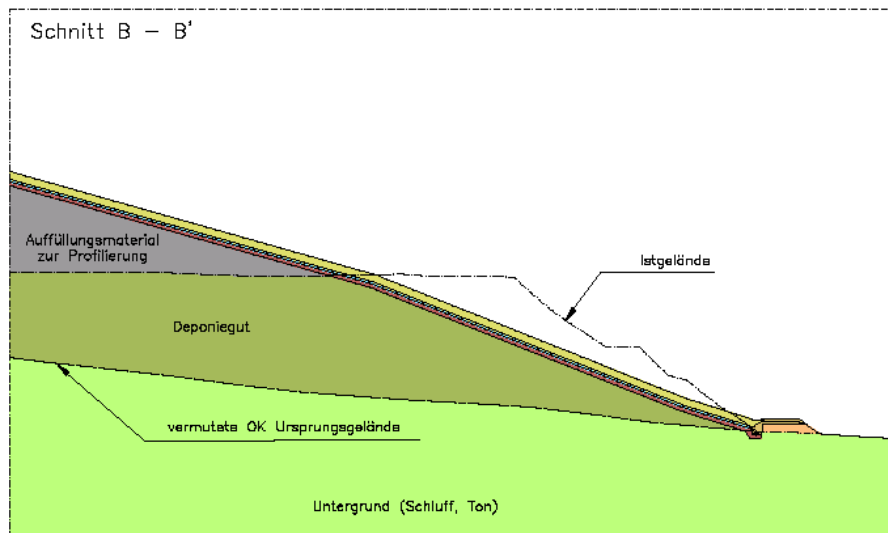
Abbildung 3: Planung

Als Ergebnis aus mehreren Varianten wurde festgelegt, dass die Deponie insgesamt mit flacheren Böschungen ausgestattet werden musste. Dies bedeutete, dass sowohl Vorschüttungen im Fußbereich als auch Profilierungsarbeiten im Kopfbereich der Böschungen durchgeführt werden mussten. Im westlichen Teil der Deponie musste die gesamte Böschung rückgebaut werden, wobei die dabei entstandenen Materialien und Schlackemengen im Bereich des Deponiegeländes entsprechend zu verbringen waren (Abbildung 3).

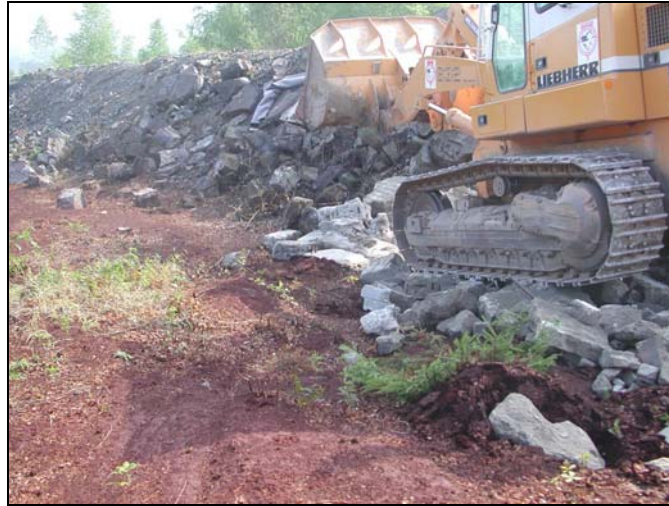
**Foto 4**

Es zeigt sich bei den Stabilisierungsversuchen schon nach wenigen Lkw-Ladungen (Foto 4), dass die groben Abbruchmaterialien nur schwer in den Rotschlamm einzuarbeiten waren, dass zwar der Rotschlamm eine relativ geringe Feuchte hatte – dennoch nicht befahrbar war –, dass aber gleichwohl die groben Brocken nicht ohne weiteres in den Rotschlamm einzuarbeiten waren.

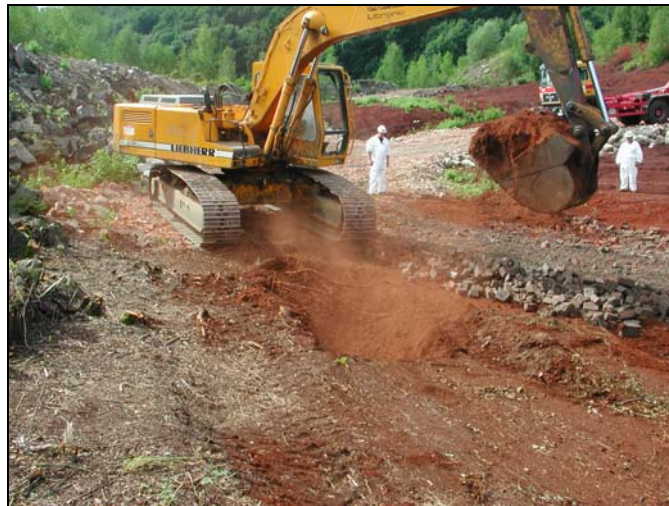
**Foto 5**

In einem nächsten Schritt wurden durch Baggerschürfe im Randbereich Bereiche freigelegt, in die dann Lkw-weise die Abbruchmaterialien eingebracht wurden (Foto 5). Von diesen Spornen aus wurden anschließend weitere Fahrstraßen vor Kopf in den Rotschlamm eingebracht und mittels schwerem Walzgerät eingearbeitet; immer wieder wurden Belastungsversuche durch beladene Lkw vollzogen, um sicherzugehen, dass die eingearbeiteten Abbruchmaterialien auch die entsprechenden Standsicherheiten lieferten (Foto 6).

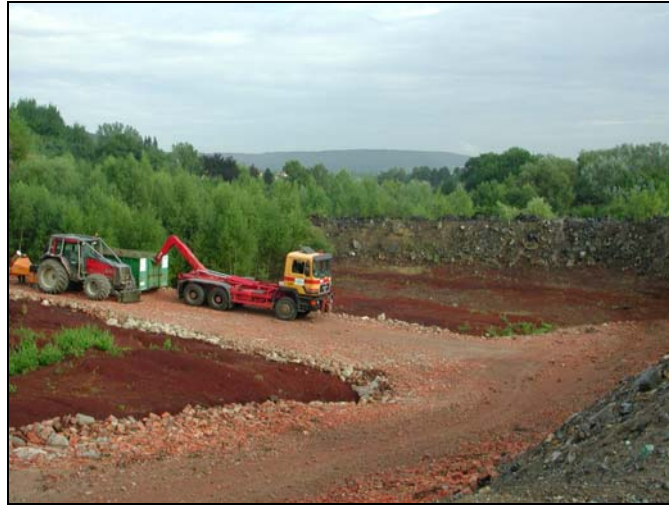
Foto 7

Darüber hinaus sind dann noch entsprechende „Stützsporne“ eingebaut worden, um die Standsicherheit insgesamt zu erhöhen (Foto 7). Die befürchtete Verdrängung des Rot-schlammes und damit eine Erhöhung der Schlammlinie trat nicht ein. Im Gegenteil: Es zeigte sich eine nach Abschluss der Arbeiten homogene Fläche, welche im Bereich der Stabilisierungen mit schwerem Gerät ohne Probleme befahren werden konnte. Daraus ergab sich die neue Planungssituation. Durch die Verfestigung konnte davon ausgegangen werden, dass eine Überbaubarkeit der profilierten Deponie möglich ist – somit konnten Deponiedichtungsbaustoffe zur Anwendung gelangen, die vom Auftraggeber selbst bereitgestellt wurden. Dabei sind Bodenmaterialien aus benachbarten Baugebieten benannt worden, welche einer Eignungsprüfung unterzogen wurden. Es stellte sich heraus, dass erhebliche Kontingente von Ton und tonigen Schluffen vorhanden waren, um damit eine mineralische Abdichtung nach dem Stand der Technik bauen zu können (Abbildung 4).

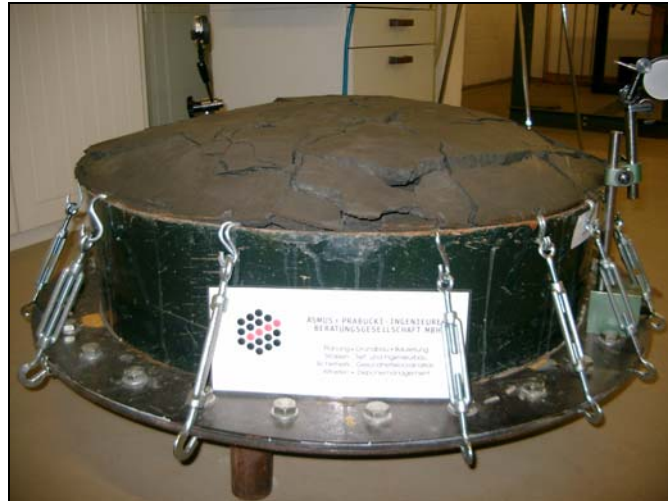
Ein wesentlicher Versuch zur Eignung der Materialien zum Einbau und Überbau war die Frage der Plastizität. Hier wurden in Anlehnung an die GDA-Empfehlung in einem Versuchstopf der mögliche Krümmungsradius dieser Materialien untersucht (Setzungsverhalten des Untergrundes). Dies erfolgte durch die in (Foto 8) dargestellte Versuchseinrichtung. Hier ist in einem Kreisring von 1,0 m Durchmesser das Material eingebaut und von unten mittels einer wassergefüllten Gummiblase so weit in eine Verformung gebracht worden, dass an der Oberfläche sofort visuell erkennbar war, wann Risse und Undichtigkeiten eintrugen.

Foto 8: Versuchseinrichtung

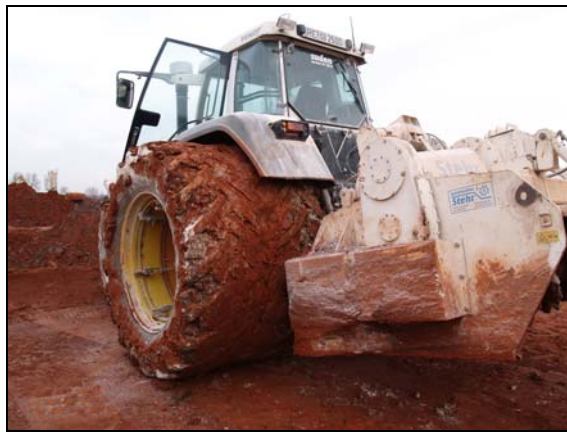
Die direkten Versuche der Probefelder, die im Vorfeld durchgeführt wurden, zeigten, dass eine äußerst hohe Sensibilität bezüglich der Maschinenteknik gegeben war. Selbst große Ackerschlepper mit doppelter Bereifung waren nicht in der Lage, die Materialien zum Fräsen (Foto 9) zu befahren, was sich unmittelbar darin auswirkte, dass tiefe Fahrspuren erzeugt wurden und keine homogene Mischung mehr zu erzielen waren. Eine Vielzahl an kostensparenden Verfahren wie z. B. Fräsen oder Grubbern sind auf Grund dieser schweren Befahrbarkeit nicht zustande gekommen. Der Arbeitsgang „Mischen über einen Zwangsmischer“ ist daher unabdingbar.

Foto 9: Großer Ackerschlepper mit doppelter Bereifung
