# **Erfahrungen beim Freilegen einer 20 Jahre alten Kombinationsdichtung auf der Oberfläche der Sonderabfalldeponie Billigheim**

Dr.-Ing. Bertram Schulze

Prof. Dr.-Ing. Walter Lächler

Dr. Fred Dietzel

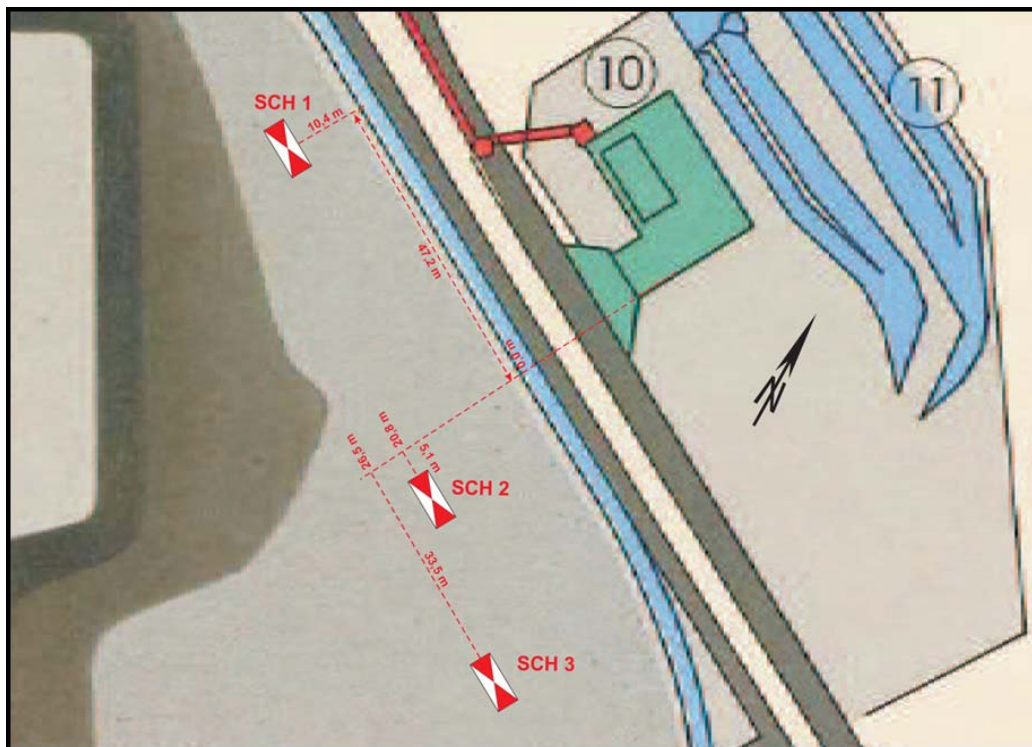
**Abb. 7:** Lage der Baggerschürfe in der Oberflächenabdichtung im Deponieabschnitt DA 1

Am 22.04.2010 wurden vom AN der Baumaßnahmen im Deponieabschnitt DA 2, HEILIT Umwelttechnik GmbH, unter fachtechnischer Begleitung der Fremdüberwachung, Smoltczyk & Partner GmbH, mit einem Kettenbagger 3 Baggerschürfe bis zur Oberfläche der mineralischen Dichtung, also bis in Tiefen von etwa 1,1 m bis 1,5 m hergestellt (Abb. 7).
