## **1 Einleitung**

Vorgestellt werden zwei von der GB GmbH betreute Projekte, die sich hinsichtlich Nutzung und klimatischen Randbedingungen bei der Ausführung extrem stark voneinander unterscheiden. Beiden Bauwerken ist jedoch gemein, dass ihre Realisierung erst durch den Einsatz von Geokunststoffen möglich geworden ist. Die behandelten Praxisbeispiele sind:

## **2 Abdichtung Innenhafen Duisburg**

### 3 Deponie für flüssige Produktionsschlämme in Südafrika

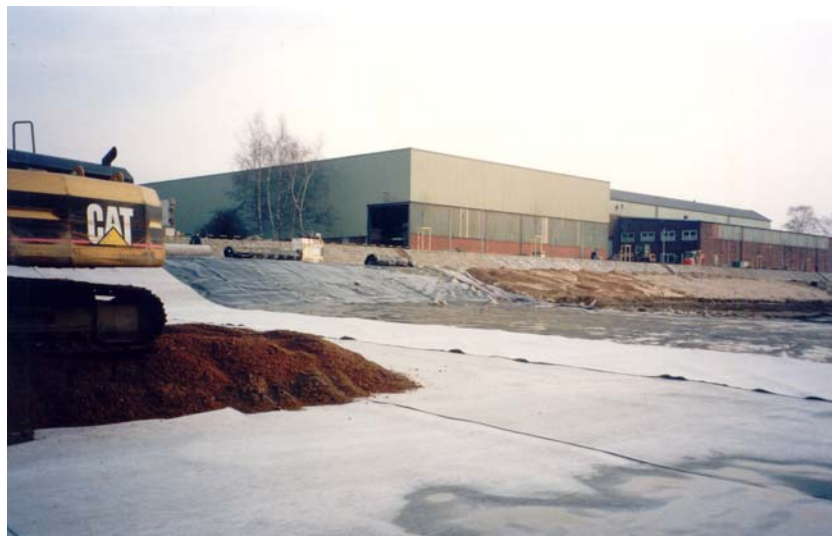
**Abb. 3:** Beckenabdichtung in der aufgehöhten Basisfläche

- a) Prinzipskizze
- b) Ausführung der Dichtungsarbeiten

Die **Sohlabdichtung** auf dem grundwasserfrei angelegten Planum wurde nach Abb. 3 ausgeführt. Sie besteht aus folgenden Einzelkomponenten (von unten nach oben):

- Beckenauffüllung aus zugeliefertem Bodenaushub, nachverdichtet mittels Tiefenrüttler und oberflächennah mit einem Walzenzug.
- Eine Lage geosynthetische Tondichtungsbahn.
- Verschweißte Kunststoff-Dichtungsbahn, 2,5 mm stark.
- Schutzvlies, 1.200 g.
- 50 cm Decksubstrat (Kiessand).
- Max. 3,5 m Wasserüberspannung, an den Rändern auf  $\leq 1$  m zurückgehend.

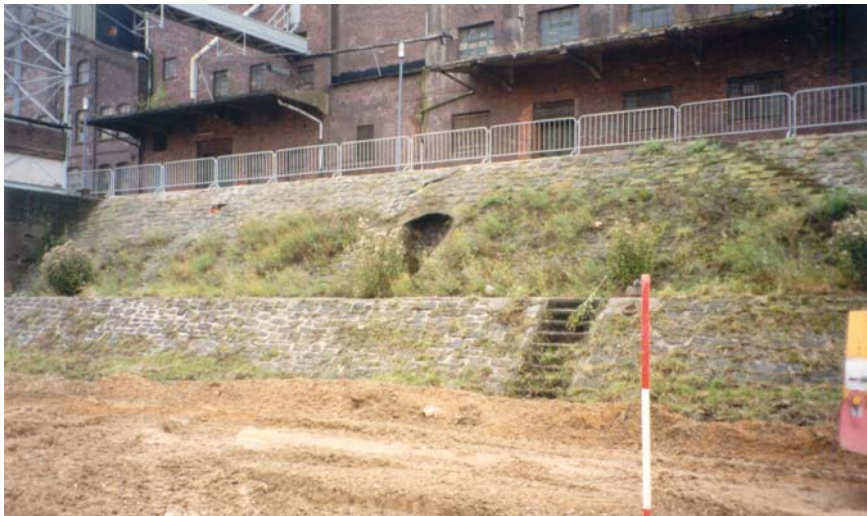
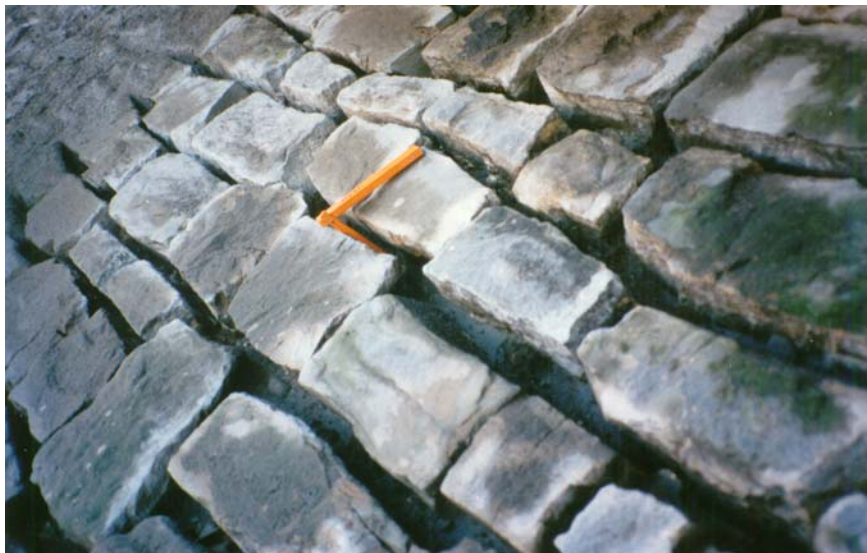
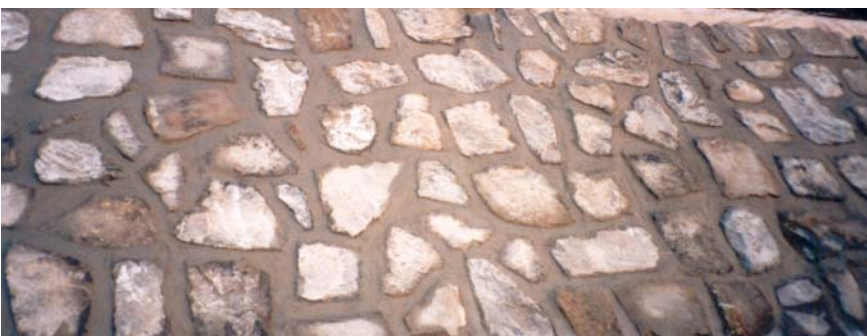
**Abb. 4:** Ertüchtigung des südlichen Böschungsdeckwerks

- a) Ausgangssituation (Verfüllung des Beckens weitgehend abgeschlossen),
- b) Steindeckwerk nach Entfernung des alten Fugenmörtels,
- c) Deckwerk nach der Sanierung bzw. Verfugung.

Abb. 4 zeigt die Situation vor, während und nach den Sanierungsarbeiten im südlichen Deckwerksbereich.

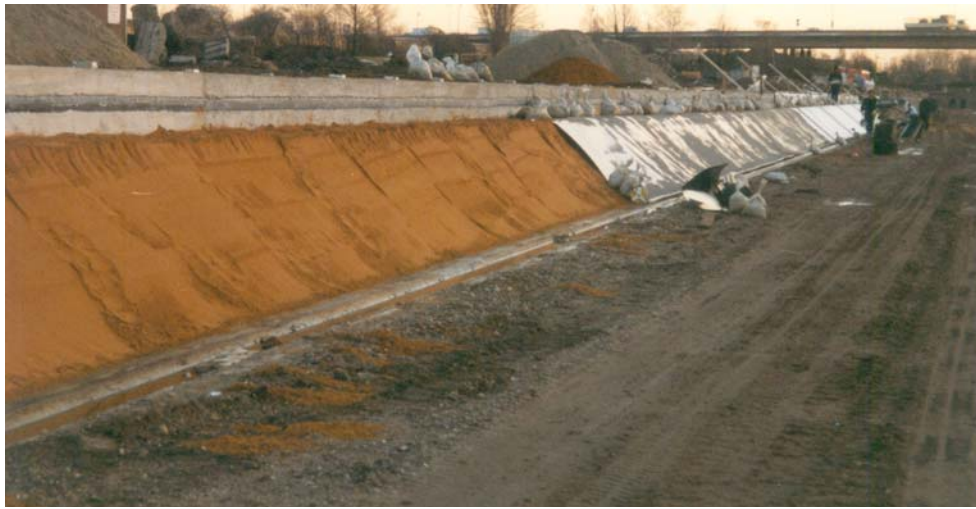
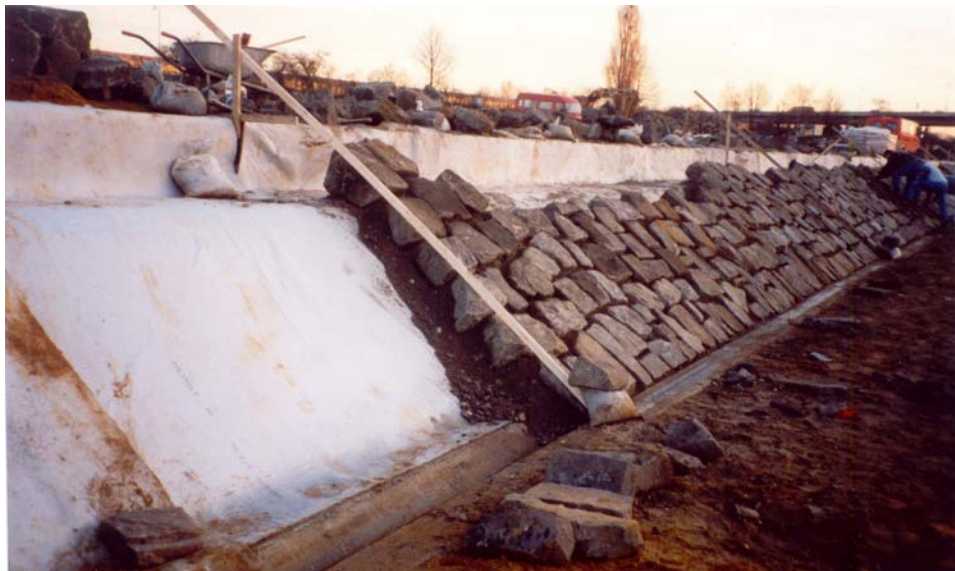
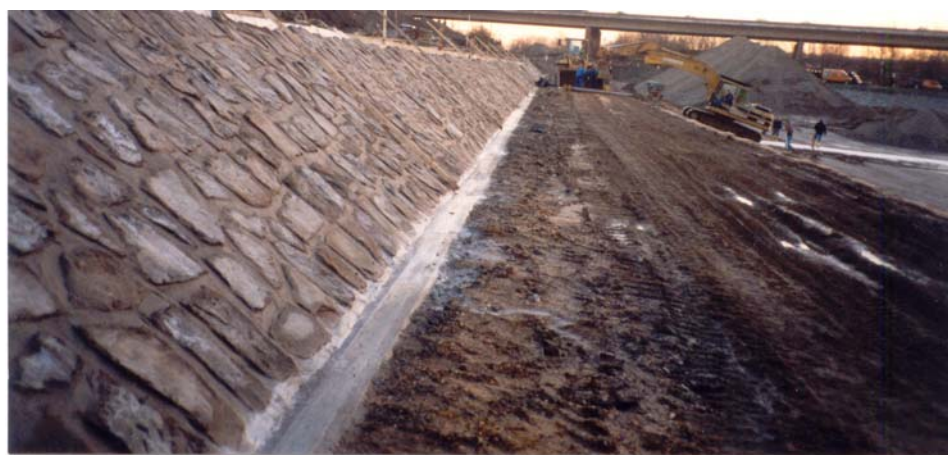
**Abb. 6.:** Böschungsaufbau nördliches Ufer

- a) Nachverdichtetes Erd-Planum und verlegte KDB (Hintergrund),
- b) Mit Vlies überdeckte KDB und Einbau des Deckwerks im Mörtelbett,
- c) Fertiggestelltes Deckwerk (Sohl-KDB noch nicht an das im Fußbalken eingelassene Carbofol-Anschlussprofil angeschlossen).

Die nördliche Böschung wurde nach dem Schema in Abb. 4 neu aufgebaut. Zwischen einem oberen und unteren Beton-Randbalken wurde ein KDB verlegt und über Formteile an die Betonkonstruktion dicht angeschlossen. KDB und Deckvlies wurden mit einem in Mörtel verlegten Böschungsdeckwerk aus alten Deckwerkssteinen überbaut. Abb. 5 zeigt die einzelnen Phasen des Böschungsaufbaus.

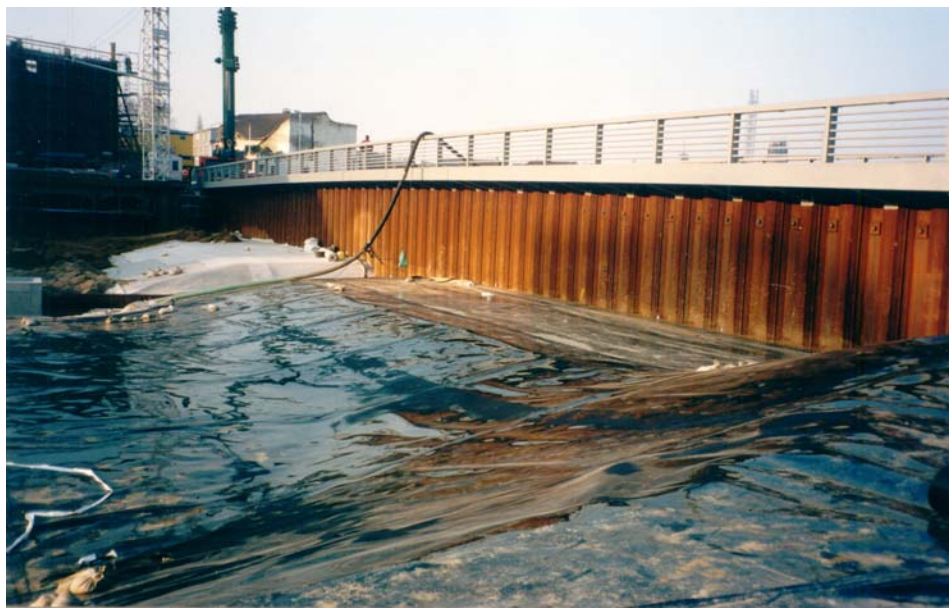
**Abb. 9:** Anschluss der Basisabdichtung an die Spundwand

- a) Schemaskizze der Los-Festflanschkonstruktion,
- b) Blick auf den Anschlussbereich Querungsbauwerk (verschweißte Spundbohlen) / Basisdichtung (KDB ).

Abb. 9 zeigt eine Los- und Festflanschkonstruktion in Anlehnung an DIN 18195-T5, wie sie auch leicht abgewandelt für im Beckenrandbereich zu erhaltende Stahlbauteile (Dalben, Stützen von Anlegestellen) eingesetzt wurde.

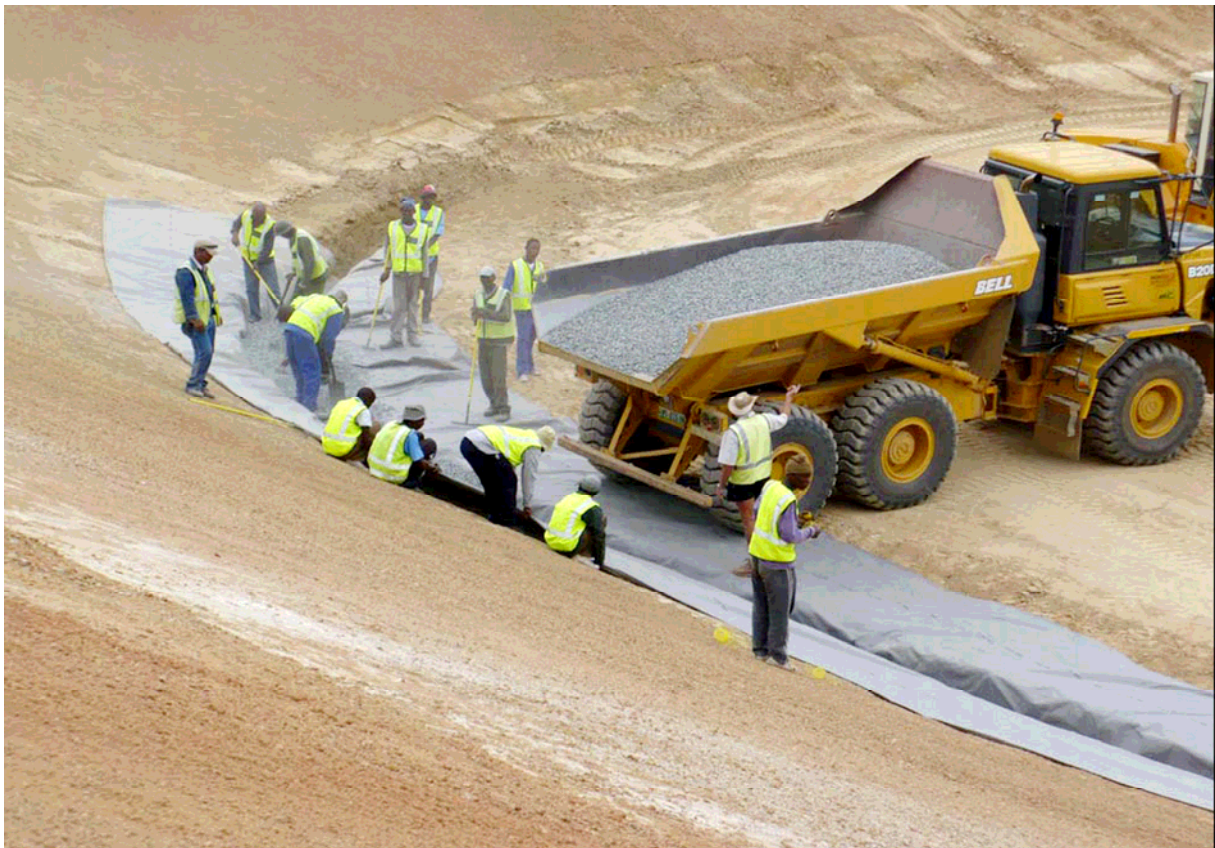
**Abb. 19:** Erhöhter Personaleinsatz bei Erdarbeiten (Herstellung der Basisfußdränage)

Die planerische Kompetenz vor Ort ist insgesamt als gut zu bezeichnen, wenngleich in einzelnen Details - dies gilt insbesondere für die Verwendung von Geokunststoffen und hier insbesondere bei der Lösung von Anschlussproblemen – Hilfestellungen und Korrekturen erforderlich wurden. Abgesehen davon, dass in Südafrika hinsichtlich der Zulassung von Kunststoffprodukten und Einhaltung von Mindestvorgaben die behördlichen Anforderungen weniger streng formuliert sind, erfolgte die Verarbeitung der Produkte (Verlegung und Fügetechnik) durch geschultes Personal ohne jede Beanstandung, gleiches gilt für den Nachweis der Nahtqualität für KDB, Rohre und Formteile (Abb. 20). Insgesamt fällt auf, dass die Arbeitsvorgänge weniger mechanisiert sind und mit einem deutlich höheren Personaleinsatz bewältigt werden (s. Abb. 19).

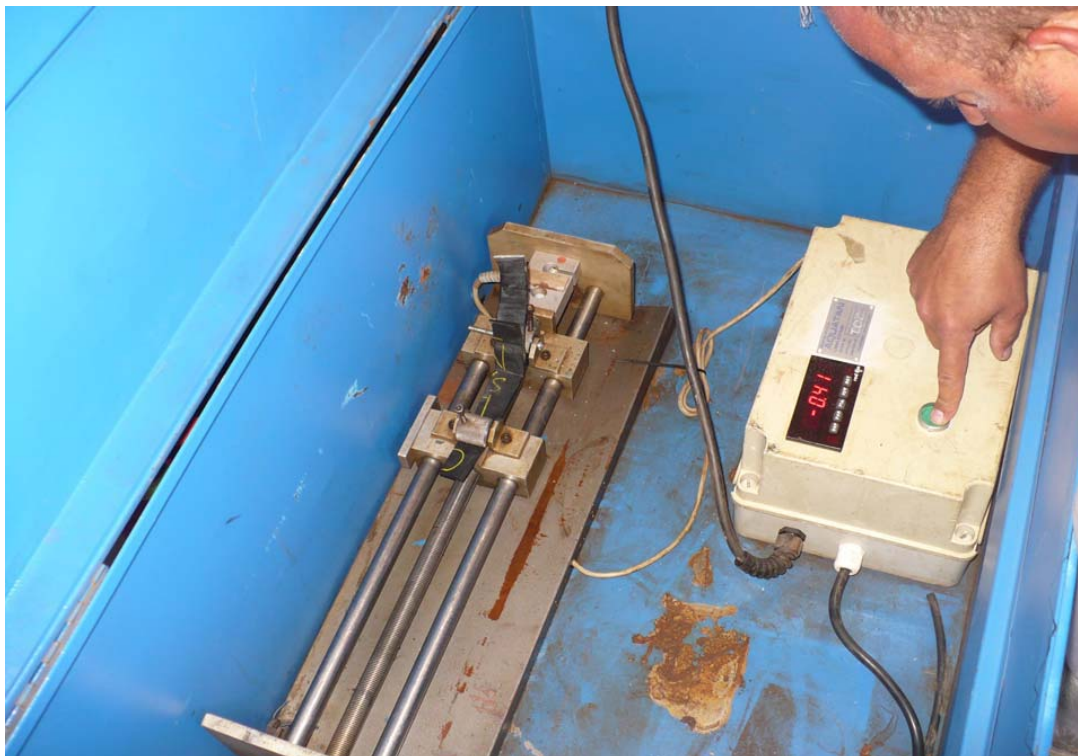
**Abb. 20:** Schweißtechnische Arbeiten

- a) Schweißen einer Rohrverbindung,
- b) Schälversuch auf der Baustelle im Rahmen der QS.

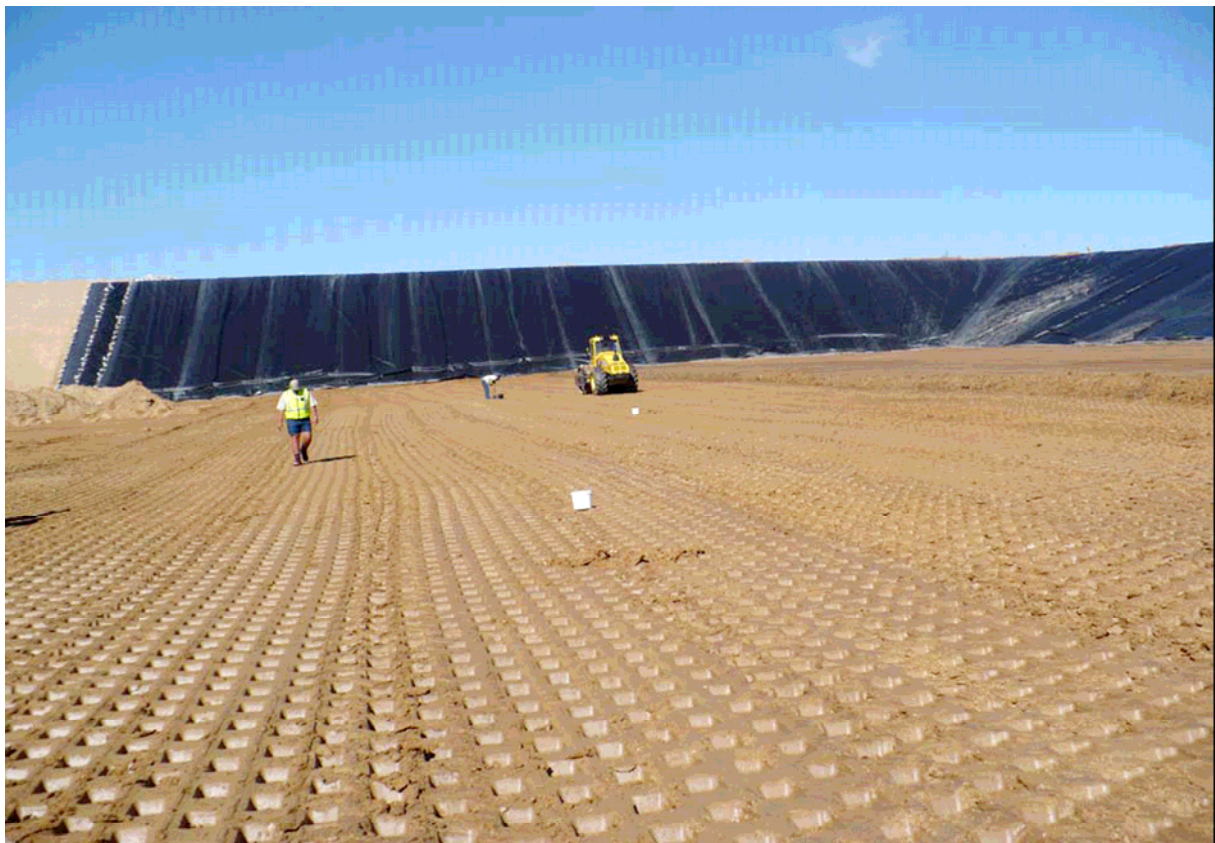
Abb. 21: Verdichtungsarbeiten an der Deponiebasis

Die Herstellung der mineralischen Dichtungslagen (s. Abb. 21) in der Basis aus vor Ort aufbereiteten und mit Bentonit vergüteten Materialien stellte keine erprobte Standardlösung dar und konnte erst nach mehreren Zwischenschritten optimiert werden, wobei Witterungseinflüsse (s. Abschn. 3.5.3) eine nicht vernachlässigbare Rolle spielten. Geeignete natürliche Dichtungsmaterialien (z.B. Tone) standen aus regional-geologischen Gründen nicht zur Verfügung. Auch die Kombination von mehreren Lagen aus Geokunststoffen und mineralischem Material (s. Abb.18) stellten hohe Anforderungen an den Erdbau, die aber insgesamt befriedigend erfüllt werden konnten. Alle zeitnah auf der Baustelle im Rahmen der Fremdprüfung durchgeführten Kontrollprüfungen bestätigen eine den Mindestvorgaben entsprechende Qualität.

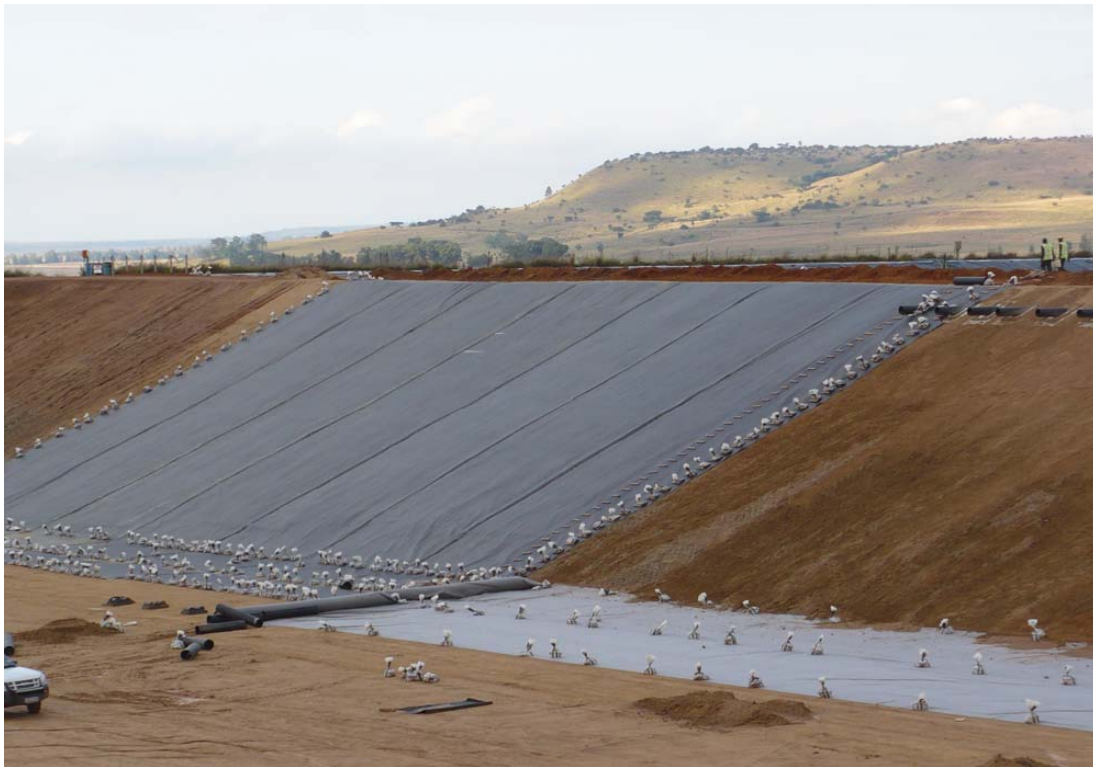
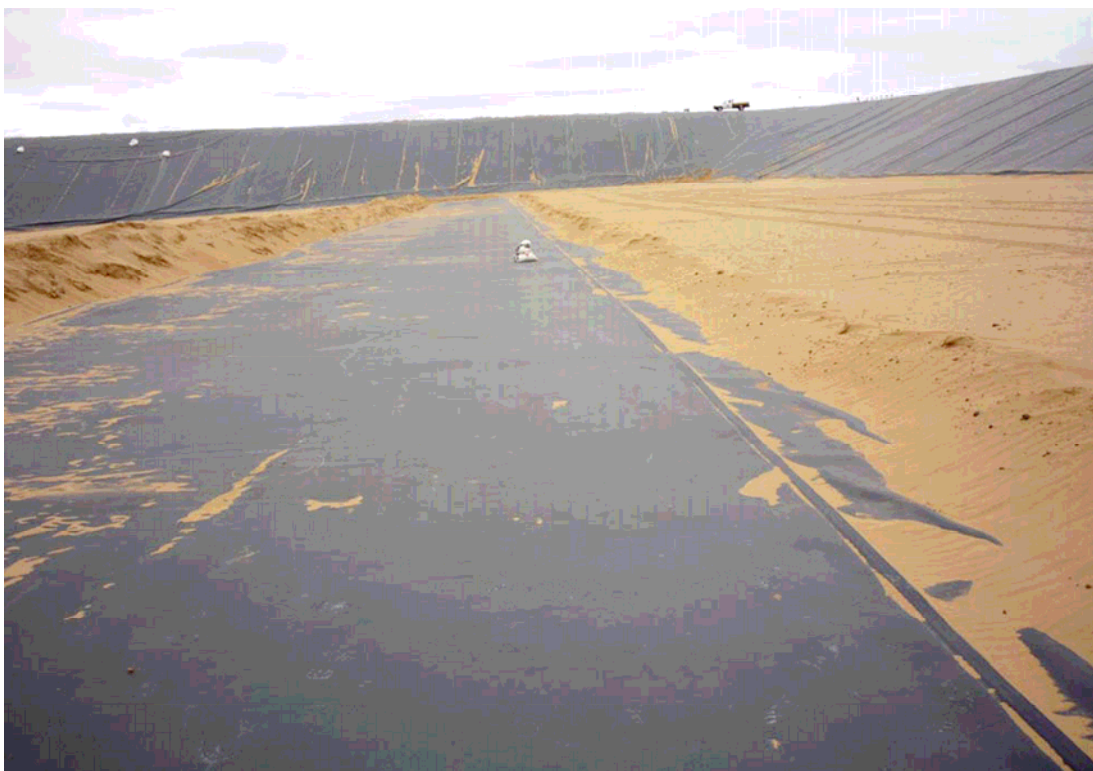
**Abb. 22:** Kunststoff-Dichtungsbahnen als wesentliche Systemkomponenten in guter Planlage

b) Basis ( vor Aufbringen der Ballast-Dränage, Schicht 1 nach Abb. 18).
